NYLARS KIRKE

BORNHOLMS VESTRE HERRED

Kirkebygningen består af apsis, kor og et, oprindelig til forsvar indrettet, tre stokværk højt rundskib fra romansk tid; et våbenhus foran syddøren er moderne, fra 1879.

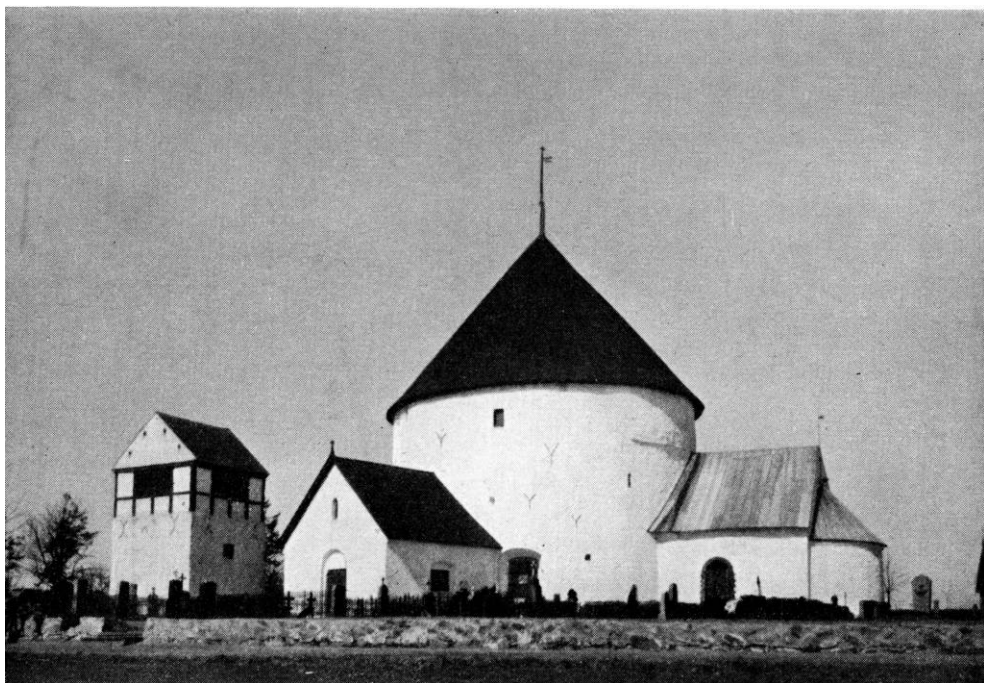
Fig. 1. Nylars kirke, set fra syd.

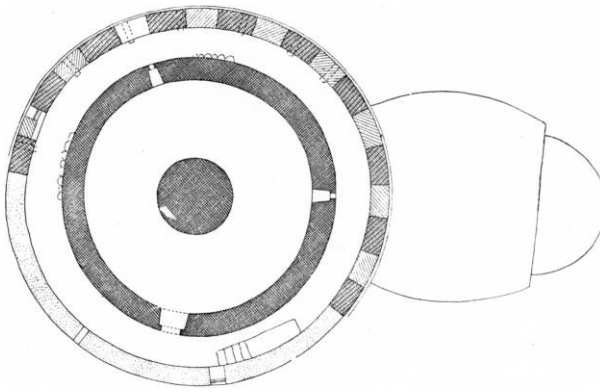
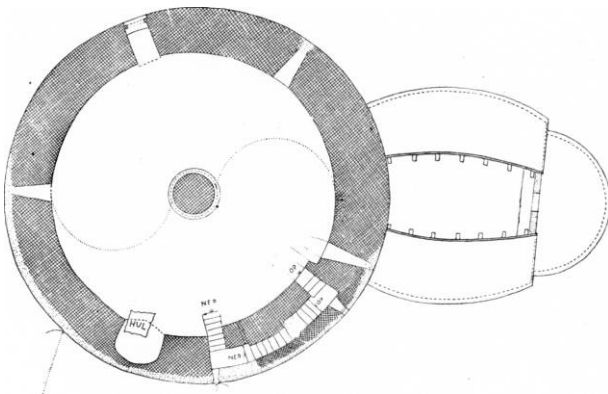
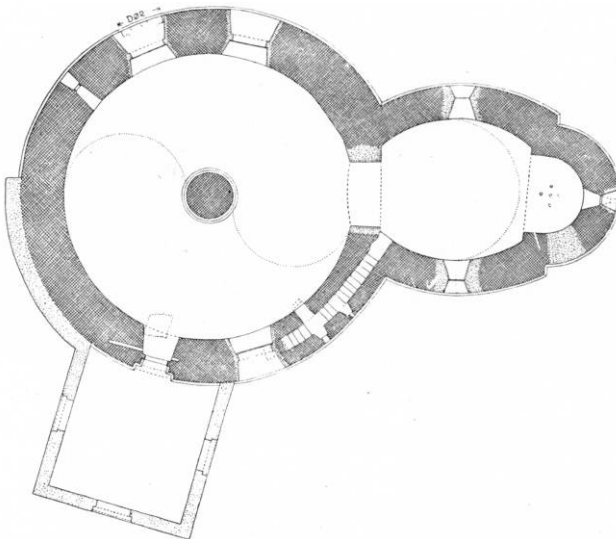
Fig. 2. Nylars kirke. Grundplaner, 1:300. Målt af Charles Christensen 1939.

Plan af øverste etage (forsvarsstokværket). De bevarede spygatter, som har ført regnvandet fra vægtergangen ud gennem brystværnet, er angivet med punktering.

Plan af mellemstokværket.

Plan af nederste stokværk. Tøndehvælvenes tværsnit vist ved punktering.

det var uregelmæssigt formet i underkanten, således som det i reglen fremkommer ved hulbrydning i den slags murværk, dels deraf, at det murværk, hvormed det igen var tilmuret, og som for (c: ved) undersøgelsen blev gennembrudt, var helt forskelligt fra omgivelserne, og hovedsagelig bestod af munketagstensbrokker og kalk, hvori fandtes enkelte stykker af egetræ. Nu er hullet igen tilmuret med 1 stens kappe.« (Hullets plads: sml. fig. 2).

Mellemstokværket har tre smalle og lave lyssprækker med vandret afdækning og svagt smigede sider (sml. fig. 2). Een sidder stik vest, lige over gulvet (91 x 64 cm), og er lukket i ydre murflugt af skalmuringen 1661, en lignende, lavtsiddende, står tilmuret mod nordøst, den tredje findes i sydøst. Den sidste er anbragt højere, 135 fra gulvet, og er ligeledes blændet i ydermuren. Mellemstokværkets gulv ser ud til at have været belagt med et lag stampet ler, af hvilket betydelige rester er bevaret. Ringhvælv svarer til hvælvingen nedeunder. Den del af rundmuren mod sydøst, i hvilken trappeløbet til rotundens øverste etage er anlagt, er tykkere end ellers. Den ekstra murtykkelse viser

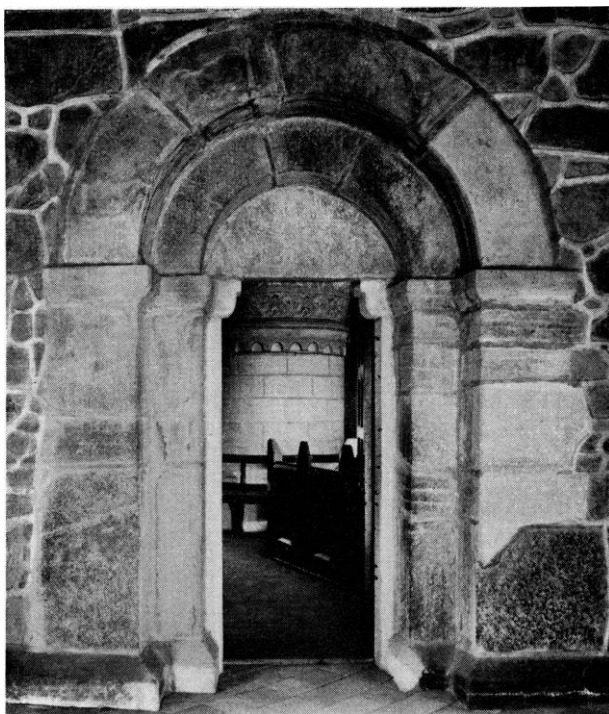
Fig. 7. Nylars kirke. Sydportal. Dens plads og mål fremgår af fig. 6.

Rundskibet har haft to oprindelige døre, af hvilke den søndre endnu er i brug og ret vel bevaret (fig. 7). Udvendig, hvor den er sat af store, fint hugne blokke af silurkalk, fremtræder den som en anselig, enkel portal. En kraftig hjørnefals, som er ført rundt i bueslaget, og hvorom såvel sokkelen som de skråkantede kragbånd er forkrøbbede, forskyder portalens dimensioner i bredden, selve dørlysningen er i virkeligheden smal, kun en meter. Tympanet er oprindeligt, glat, det bæres af smalle karmfremspring og konsoller, som er fremstillet med cement i 1879 (rgsk.). I det rundbuede inderparti ses i de kraftigt smigede dørsider to sæt korresponderende huller til stængebomme. Af disse to for længst forsvundne træslåer, som må have været indlagt ved kirkens opførelse, har den øverste siddet i et 163 cm dybt hul i østkarmen, omtrent i højde med tympanets konsoller, den underste i vestkarmen, ca. 70 cm over gulvet (sml. planen fig. 2 nederst). Glidehullet her er vistnok kun 135 cm dybt, men bommen må alligevel have været lang nok til at spænde over dørgabet og nå ind i det tilsvarende hul i østkarmen (sml. fig. 2). At dømme efter hullernes dimensioner har bomtømmeret været henholdsvis (knap) 9x16 og 14x14 cm svært, og da bomhullerne sidder 14 cm fra karmanslaget, er det muligt, at den oprindelige dørføj har været af formidabel tykkelse.

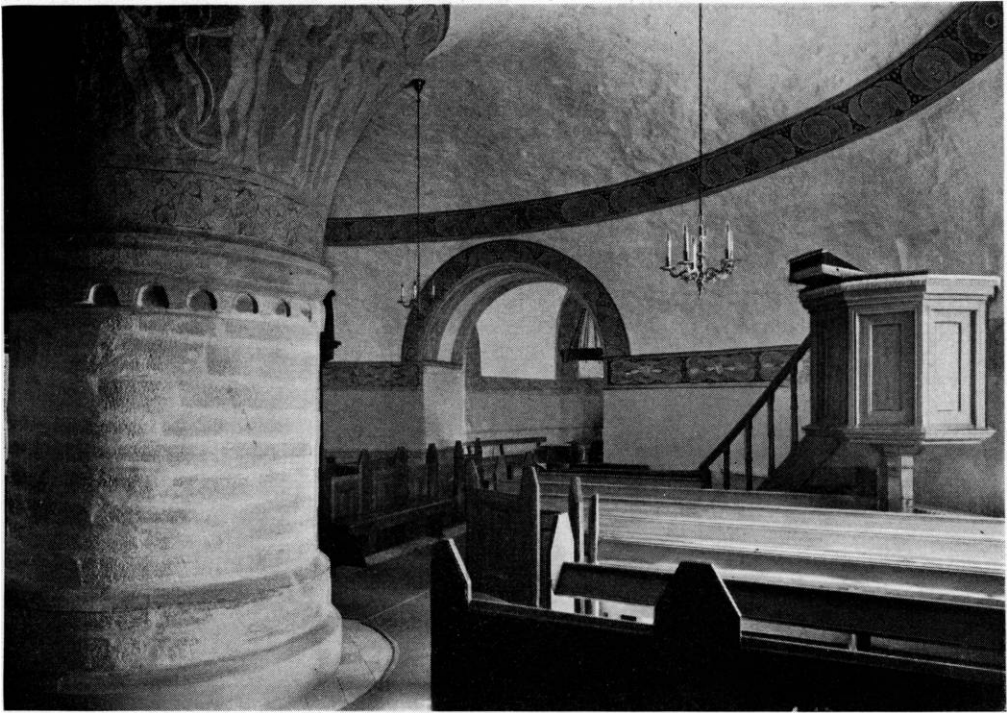
Fig. 8. Nylars kirke. Indre, set mod øst.

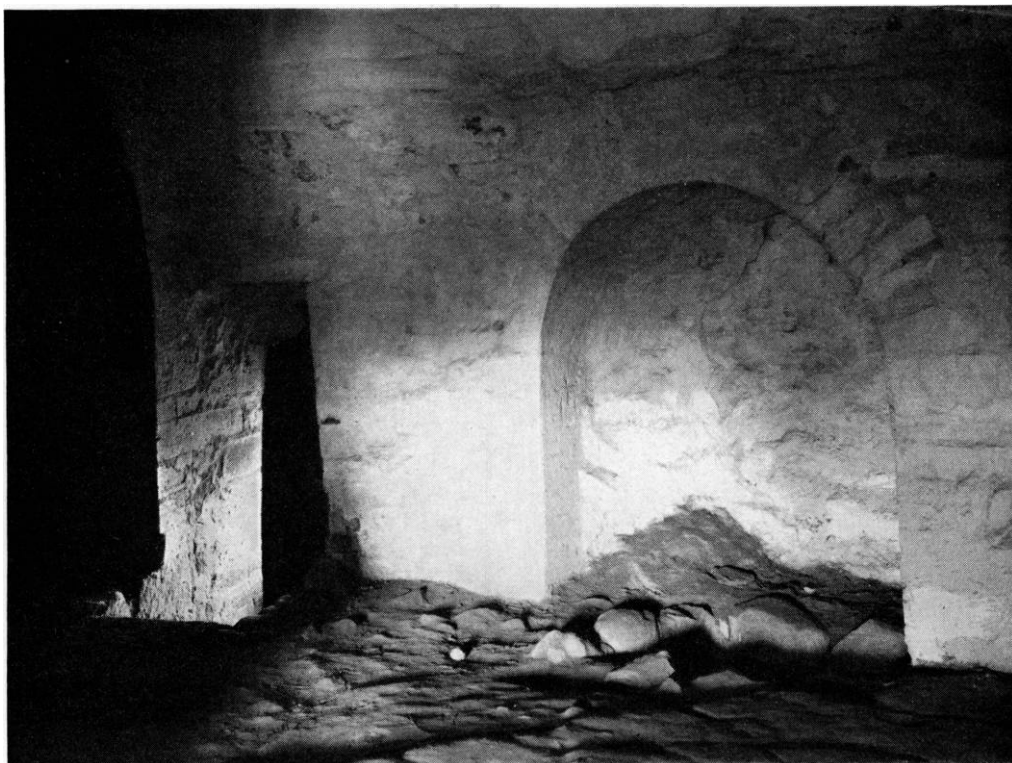
Fig. 9. Nylars kirke. Mellemstokværkets sydlige indermur. Til venstre udmunder trappen fra nederste etage (kirken), til højre ses den s. 225 omtalte niche og den af rå kampesten indfattede skakt ned gennem hvælvet.

ved dette er sat i direkte forbindelse med mellemetagen (fig. 9). Man ser her en godt 180 cm høj, 165 cm bred, af silurkalk muret rundbueniche, hvis dybde nu er et par alen, men hvis bund er uregelmæssig, og vel derfor ommuret, måske ved den istandsættelse, som fandt sted efter nedstyrtningen af ydermuren i 1661 (sml. kalkmalerier, s. 266). Nichen giver plads til en med kløvet kamp foret, uregelmæssigt firsidet, svagt tragtformet skakt (omkr. 90 x 100 cm, sml. fig 2), som fører ned gennem kirkeetagens hvælving. Skakten, som kun når halvt ind i nichen og er anbragt skævt for denne, virker oprindelig, ikke mindst fordi nichens velbevarede murhjørne hviler på stenene i skaktens vestre topskifte, og murværket her synes homogent. Hullet er nu lukket forneden med små mursten, en tilmuring, som stammer fra istandsættelsen 1882 og er foretaget af Bidstrup, hvis undersøgelsesberetning foreligger: »Det bekendte hul i hvælvingskappen over 1. stokværk blev gennembrudt, hvorved fandtes 2 jernkugler og en lille blyplade. Kuglerne var 2 tommer i diameter . . . Dette hul skønnes at være bygget samtidigt med kirken, dog ikke helt igennem hvælvingen, altså kun som en fordybning, og går ned til ca. 12 til 15 tommer (omkring 31 til 40 cm) fra hvælvingsens underkant, koncentrisk med dennes buer. At dette hul senere har været gennembrudt, kunde ses, dels deraf, at

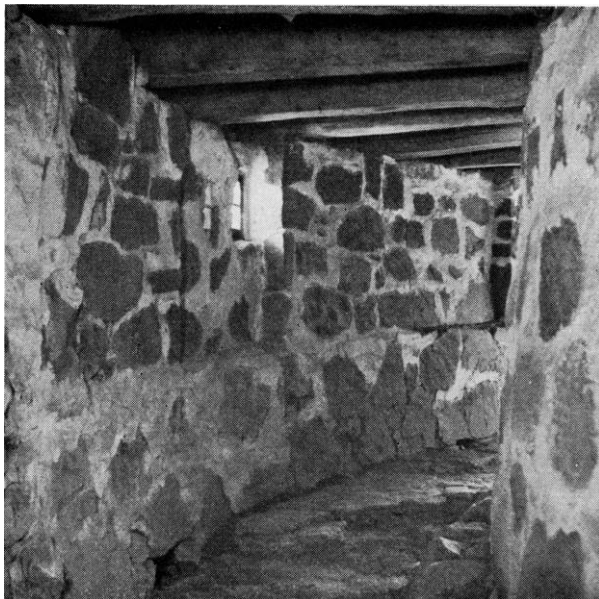
Fig. 10. Nylars kirke. Den vestligste del af vægtergangen i øverste etage, set mod nord. Forneden til venstre ses indløbsåbningen til et spygat.

Den ca. 130 cm brede skyttegang (fig. 10) er brolagt med uregelmæssige flager af silurkalk med fald ud mod façaden, i hvilken gulvniveauet markeres af et fremspringende, uprofileret bånd. Skyttegangen har til at begynde med stået åben, et forhold, som røbes af en del let kendelige spygatter nederst i brystværnet. Disse udad skrånende afløbsrender for regnvand er af silurkalk, begyn-

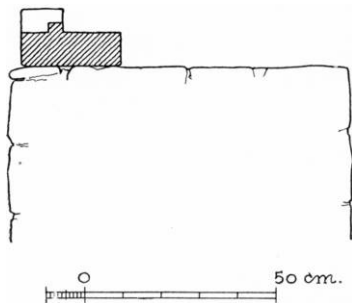
Fig. 11. Middelalderlig murrem over skyttegangens indermur (muren til højre på fig. 10).

Ældst er en meget frønnet, svær egetræs fodrem, som ligger udvendig over skyttegangens indermur, trukket et par tommer tilbage for dens façade (sml. skitsen fig. 11). Remmen, hvis tværsnit er vinkelformet, består af ni eller ti

krumme længder, som er samlet ved hjælp af bladninger, fornaglet med træpløkke. I remmens opadvendende flange er der udtagninger, i hvilke bjælkerne ligger nedkæmmet, fastholdt af en ca. tommestor forsats inderst i lejet. Udtagningerne er gennemsnitlig 18 cm brede og for det meste for store til de nuværende bjælker, hvilket tyder på, at remmen kan være oprindelig. Den er desuden bedre håndværk end resten af tagværket, som er ret summarisk og knapt udført. Karakteristisk er således, at der ikke findes nogen

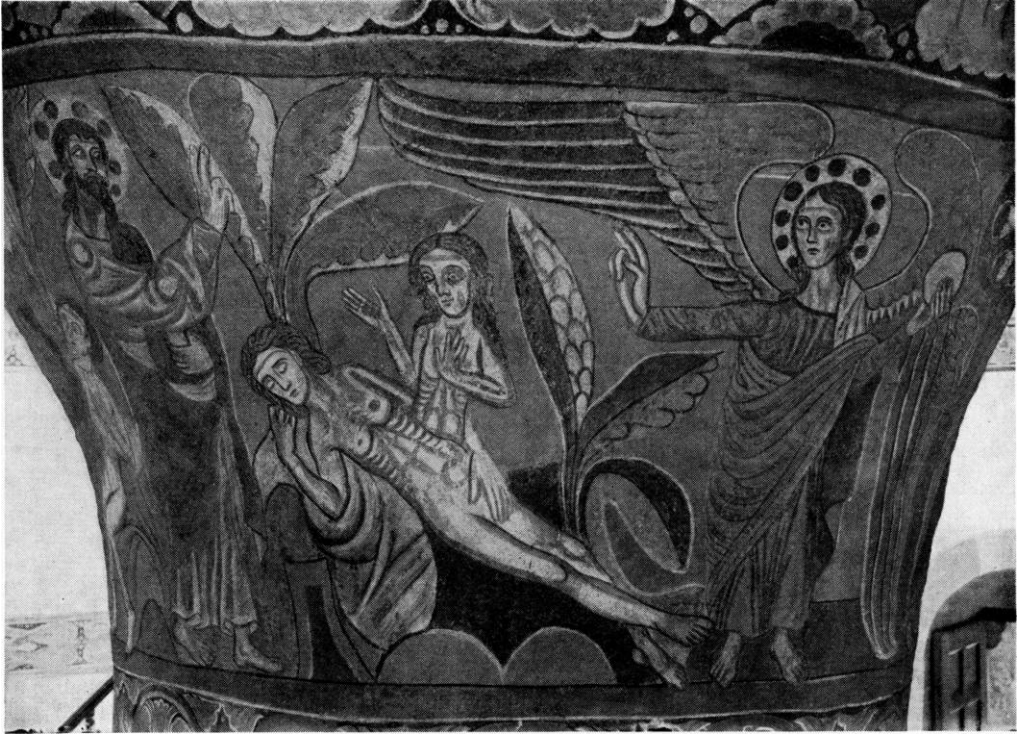
Fig. 12. Nylars kirke. Detalje af de romanske kalkmalerier på underetagens midtpille, set fra nord.

2) Kvindens skabelse (fig. 12). Eva gror ud af den sovende Adams side. Til venstre Gud Herren som i 1), til højre en ligeledes velsignende engel.

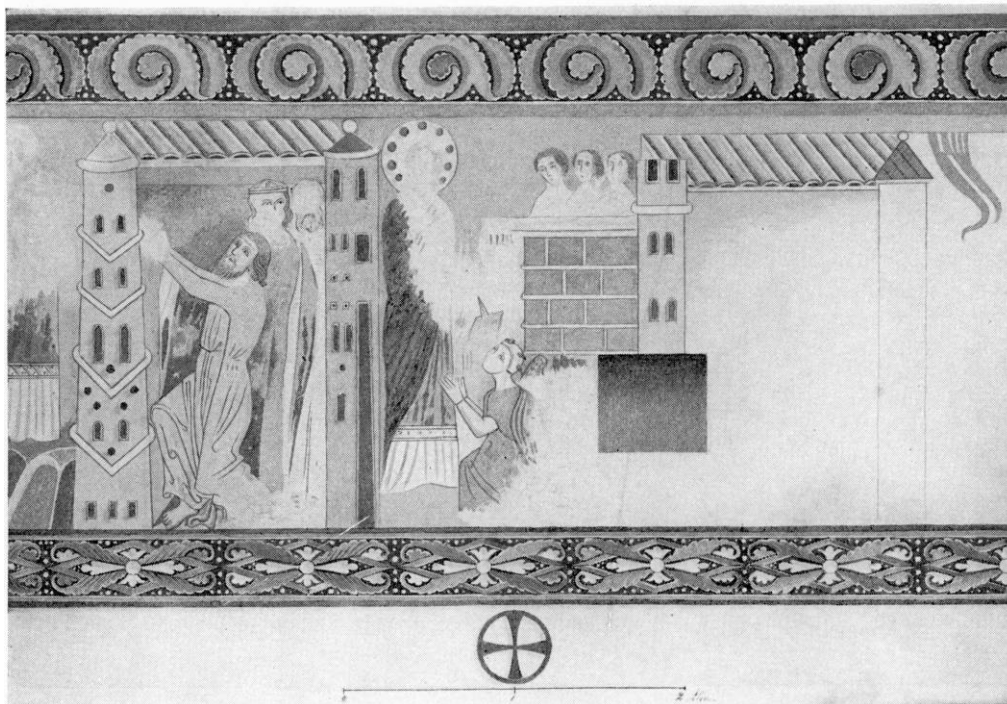
Fig. 13. Nylars kirke. Detalje af (nu overhvidtet) romansk kalkmaleri på underetagens sydøstre ydervæg. Efter akvarel af J. Kornerup 1882.

Af de to bevarede oprindelige vinduer er det ene, det mod sydøst, udformet på speciel måde, som en glug ud til den her anlagte trappe, og modsvaret af en lille lysåbning i trappeløbets ydervæg (sml. fig. 2 nederst; indergluggens omrids er vist på kalkmaleribilledet fig. 13). Det andet vindue blev hugget rent ved en undersøgelse i 1936 og er af særlig interesse, kunstarkæologisk vigtigt, fordi det synes at være det eneste helt oprindelige, romanske vindue, som er bevaret i en bornholmsk rundkirke. Det sidder i en højde af kun 2,53 m over

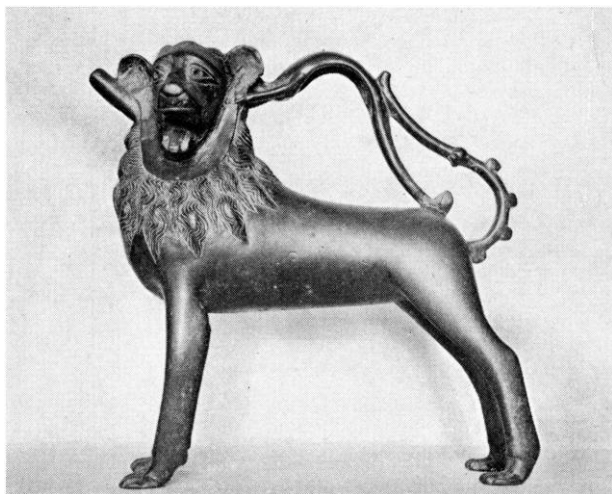
Fig. 14. Nylars kirke. *Akvamanile (s. 268).

**Akvamanile* (fig. 14) af form som en løve, 31,5 cm høj. På brystet er indsat en firkantet plade i hullet, hvorigennem støbekærnen er fjernet. Låget til åbningen i hovedet mangler. Antagelig et lybsk arbejde fra 1300'ernes første halvdel². Af kirkeinspektionen skænket til Nationalmuseet 1855³.

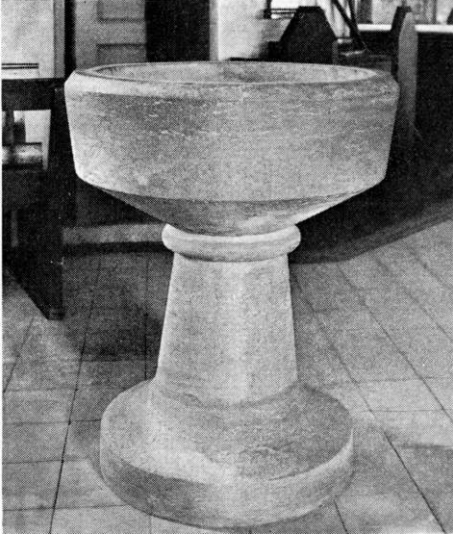
M.M. 1911
Fig. 15. Nylars kirke. Døbefont (s. 268).

Den senromanske *døbefont* (fig. 15) er et gotlandsk eksportarbejde af kalksten, tilhørende den såkaldte keglestubstype og omtrent svarende til Nykirkes font (s. 215). Tvm. 77 cm. (Mackeprang: Døbefonte s. 380 ff.).

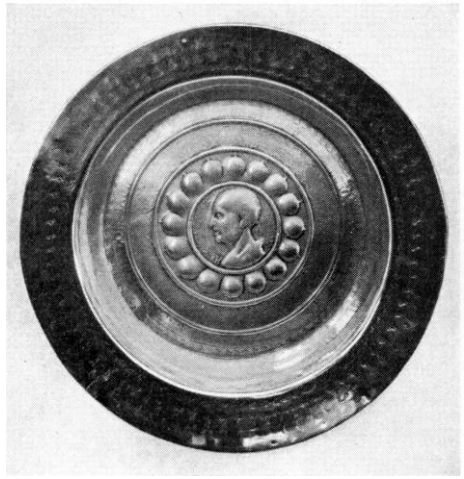
E.S. 1952
Fig. 16. Nylars kirke. Dåbsfad (s. 268).

Dåbsfadet (fig. 16) er et sydtysk arbejde fra o. 1575. I bunden findes et opdrevet profilhoved i et cirkelfelt med versalindskriften »Marcus Tullius Cicero cons(ul)« og omkring dette koncentriske borter af bukler, rankeslyng og versaler, de sidste stærkt udpudsede. På randen indstemplede ornament. Tvm. 43 cm.

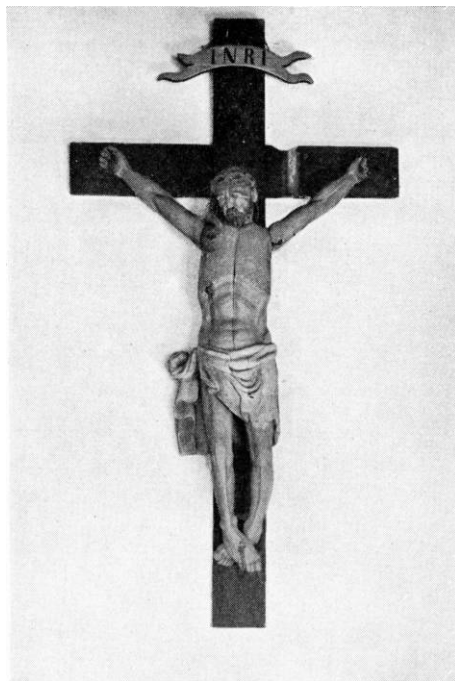
Fig. 17. Nylars kirke. Korbuekrucifiks (s. 268).

Korbuekrucifiks (fig. 17) i renaissance fra o. 1600. Det let fremoverbøjede hoved har små, lukkede øjne og lille sammenkneben mund, karakteristisk svungent overskæg og kort kind- og hageskæg; en lang, bølget hårlok falder ned over højre skulder. Snoet tornekrone. Stiv, frontal krop med flad brystkasse og sidevunde; armene er korte og kraf-

tige, benene adskilte, men fødderne krydsede og samlet med een nagle. Blødt foldet lændeklæde med snip i højre side. Figurens højde ca. 135 cm. Simpelt glat korstræ med fliget skriftbånd. Nyere staffering med lysrød hudfarve, hvidt lændeklæde og sort korstræ. Nu ophængt på våbenhusets vestvæg.

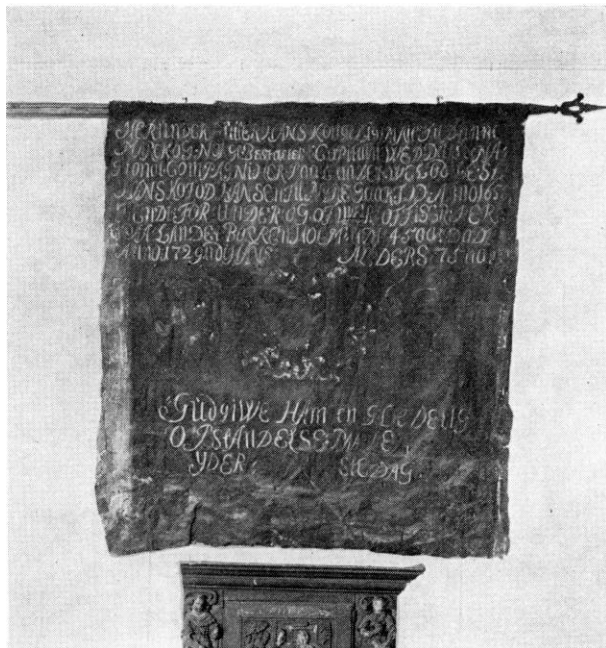
Fig. 18. Nylars kirke. *Gravfane over kapt. Hans Kofod Hansen, død 1729 (s. 270).

*Gravfane (fig. 18) o. 1729, af sort silke, 146x134 cm, med malet indskrift (skriveskrift, store og små bogstaver mellem hinanden) over kaptajn ved det 8. nationalkompagni »her paa landet« Hans Kofod Hansen til Myregaard, født 1655, død 1729 efter 45 års tjeneste som under- og overofficer. Et malet våbenskjold midt på fanen er omtrent helt afskallet. Profileret fanestang med jernod. I Bornholms museum.

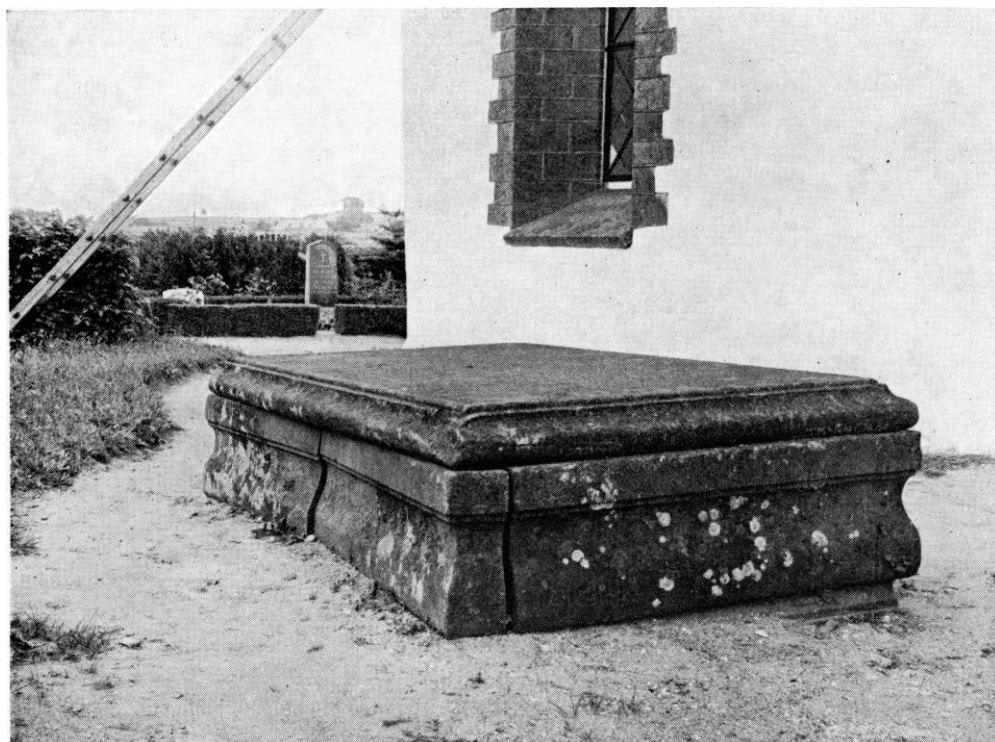
Fig. 19. Nylars kirke. Gravsten over kancelliråd Henrich Lorentz Schiødtz, død 1774 (s. 271).

Kirkegårdsmonumenter. 1) (Fig. 19), o. 1774. Kancelliråd Henrich Lorentz Schiødtz, født i Holbeck 1714, toldskriver i Trundhiem 1745, proviantforvalter på Christiansøe 1749, død på sin tilkøbte gård Sellesborg i Nyelars sogn 28. april 1774. Begravelsen bekostet af hans enke Michelle Ottilia Stiboldt, datter af kommandant Stiboldt på Christiansøe, død <8. juni 1812) (sml. klokke nr. 2 s. 270). Neksø-sandsten med karnisprofileret kant, 188 x 108 cm, med kursiv, lagt oven på en karnisprofileret sandstensramme, hvorved gravmindet har fået form som en lav sarkofag. Samlet højde ca. 55 cm. Ved korets nordside.

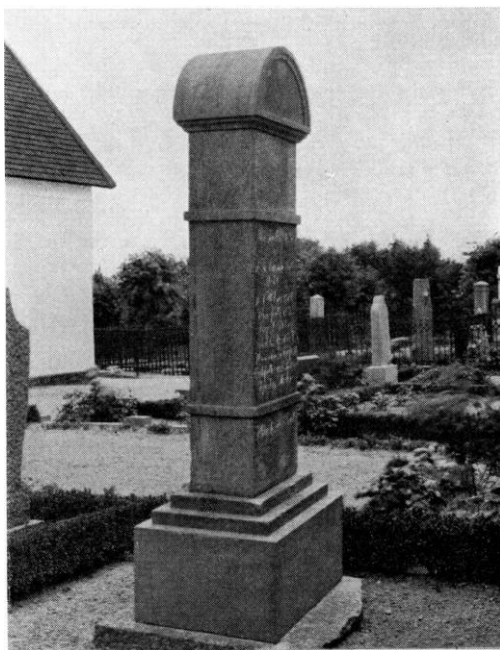
Fig. 20. Nylars kirke. Stele, o. 1848 (s. 271).

2) (Fig. 20) o. 1848. Hans N. Holm, skolelærer og kirkesanger gennem 27 år, født 15. sept. 1795, død 27. nov. 1848, og hustru, K. K. Rasmusdatter, født 9. aug. 1797, død 6. april 1848 (10 børn). Stele af Neksø-sandsten, 188 cm høj, med smuk kursivindskrift (hustruens gravskrift står på bagsiden). Stelen, som står på et aftrappet postament, har øverst på forsiden en laurbærkrans i relief og afsluttes med en halvcirkulær gavlf med strålesol. Vest for kirken.
